避難所ウォッチング調査結果

2016.2.18～19調査

きさらづ市民ネットワーク

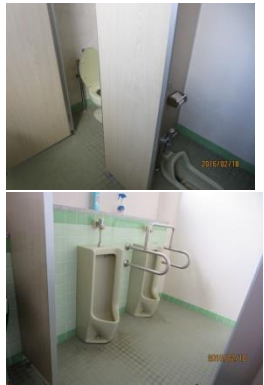
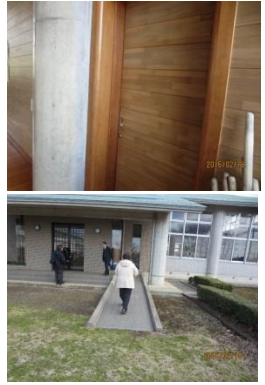
<p>武道場には、畳もあり、更衣室に隣接してトイレとシャワー室もあった。通常はシャワー室は水を止めているが、いざという時は使える。</p>
