東日本大震災後の PCB 廃棄物の適正な管理等に関する対策について

1. 被災地での PCB 廃棄物への津波の影響に関する現地調査

3. 津波被災地における PCB 廃棄物の保管方法に関する調査 事例①～⑤

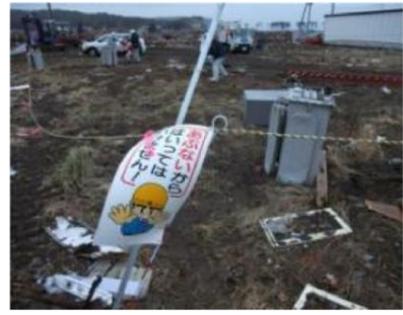
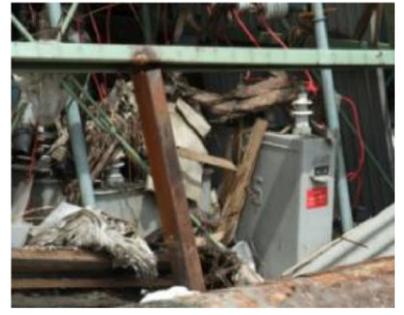
<p>保管されていた倉庫が津波に流された事例。機器は、敷地から数百メートルの地点で発見（微量 PCB トランス）。 周辺土壌に油漏れが確認され、土壌を掘削。</p>	<p>工場が全壊したが、PCB 機器は、ワイヤーでつながれており、使用場所にとどまった。</p>

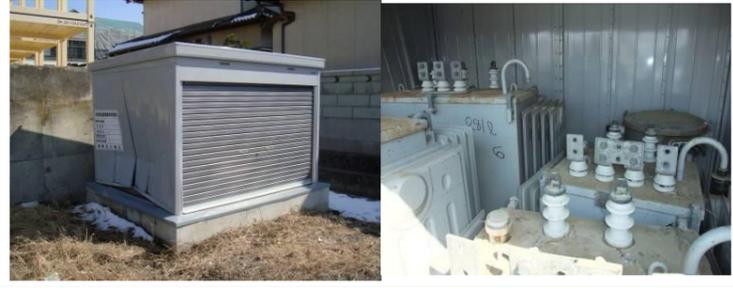
①

<p>20cm 程度の頑丈な基礎の上に鋼板製の倉庫で保管。 倉庫は、基礎にアンカーボルト固定。 1.5m 程度の津波を受け、倉庫側面が損傷したが、トランスは破損・漏えいなし。</p>
②

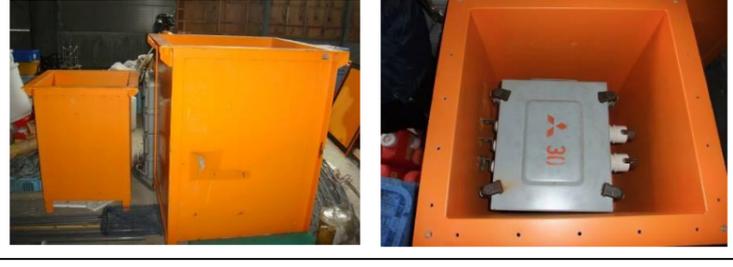
<p>鋼製の容器に入れて保管（容器は工場内に直置き）。 高さ 4m の津波により、容器ごと流された（100m 程度）。 容器内に海水が若干入ったが、機器はほとんど損傷せず、漏えいもなし。</p>
③

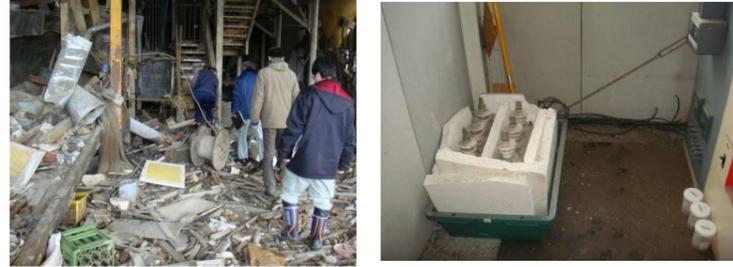
<p>1 階は全壊したが、2 階に保管されていたコンデンサは浸水せず。 転倒防止のため、トランスとトレイの隙間に発砲スチロールを詰めていた。</p>
④	<div style="display: flex; justify-content: space-between;"> <div data-bbox="1507 1117 1855 1396">

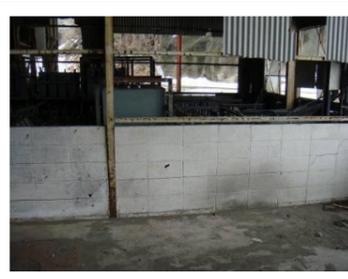
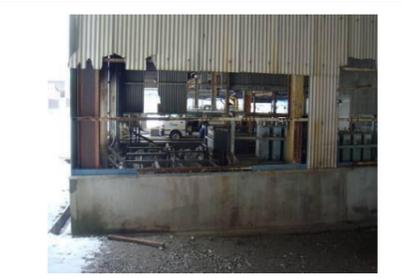
</div> <div data-bbox="1869 1117 2240 1396"> <p>PCB 廃棄物保管庫 ←（工場内側から） （工場外側から）→</p> </div> <div data-bbox="2255 1117 2656 1396">

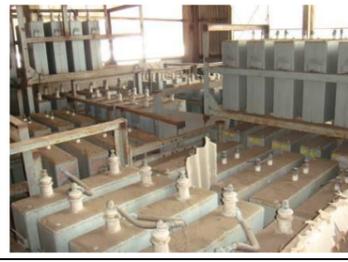
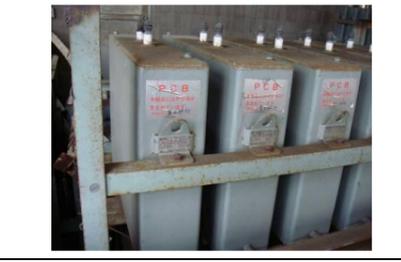
</div> <div data-bbox="1869 1407 2240 1669"> <p>コンデンサが保管されていた工場は津波で全壊。コンデンサは、鋼製の枠にボルトで固定され保管。ほとんど破損せず。 ← コンデンサ保管の様子 アングル枠に固定した様子 →</p> </div> <div data-bbox="2255 1407 2656 1669">

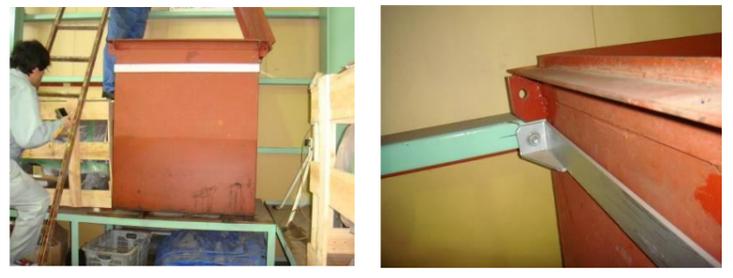
<p>従来から地震・津波に備え、対策を実施。 鋼製の容器に入れ、さらに、スチールバンドで建屋の鉄骨に固定。 1.5m の津波を受けたが、破損・漏えいはなし。</p>
